INTERVENTO:
INTERVENTO DI RISTRUTTURAZIONE E RIQUALIFICAZIONE
DELLA VIA BONIFICA NEL TRATTO DI COLLEGAMENTO
TRA LIDO ADRIANO E PORTO FUORI

ANALISI DI SICUREZZA

ANALISI DI SICUREZZA
DEL PROGETTO PRELIMINARE
(Road Safety Audit)

INTERVENTO DI RISTRUTTURAZIONE E RIQUALIFICAZIONE DELLA VIA BONIFICA
NEL TRATTO DI COLLEGAMENTO FRA LIDO ADRIANO E PORTO FUORI

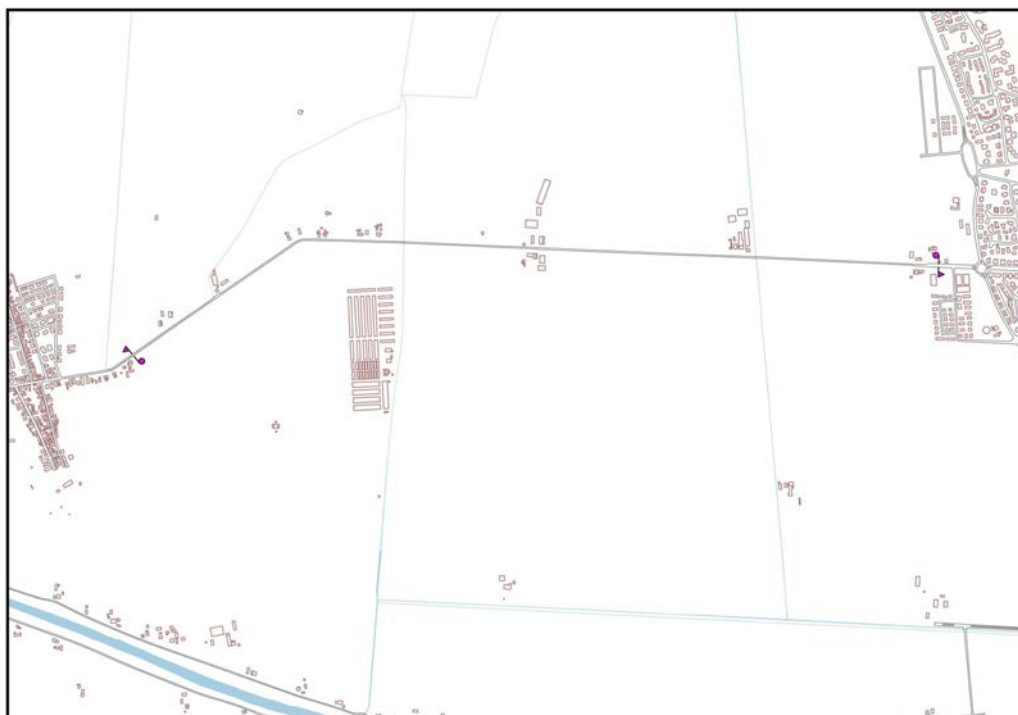
Grafico 1- TRATTO DI STRADA IN ESERCIZIO

L'analisi di sicurezza (vedi Grafico 1) riguarda il tronco stradale di via Bonifica nel tratto extraurbano dal limite del centro abitato di Porto Fuori fino al limite del centro abitato di Lido Adriano.
